## Avant travaux de restauration

# Tentative de compréhension de l'église Saint Sébastien

(André BIGOT – décembre 2020)

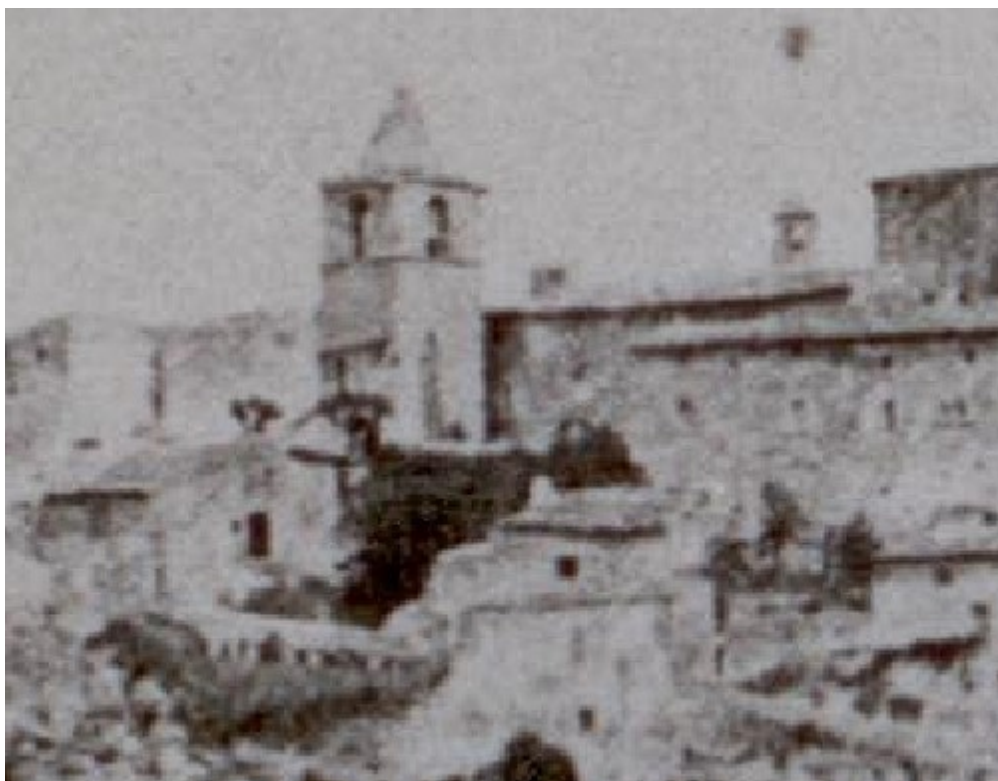
Sur cette photo du début du XX<sup>e</sup> siècle, deux maisons sont encore présentes au nord (sur la place actuelle) et au sud. Un pan de mur en suggère une troisième en contrebas. La tour du château (à droite) était plus basse qu'elle ne l'est actuellement. Elle était au niveau du clocheton de la nouvelle église.

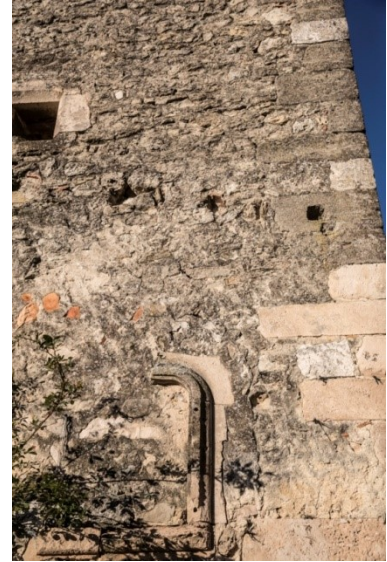
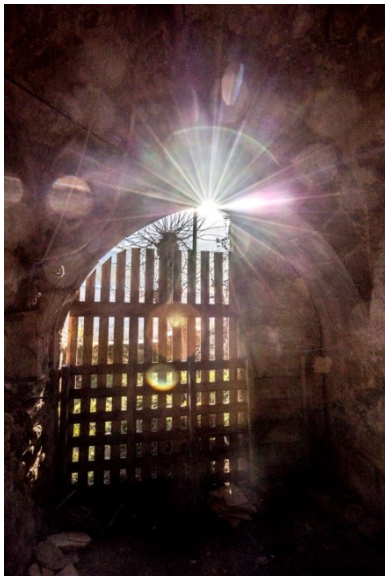
Elle était couverte (surtout pour protéger le décor). Les traces du pan de toit en attestent. On peut imaginer la présence d'une ou deux colonnes comme à Saint Julien à Chabrilan ou d'un pilier en bois

C'est surtout par son décor que cette porte est intéressante. En général on a affaire à une porte surmontée d'un fronton mais ici compte tenu du manque d'espace, nous avons un cartouche pratiquement carré avec les deux bords supérieurs arrondis. Préparant l'esprit du fidèle à entrer dans l'espace sacré, il devait comporter un décor peint, empreint d'un message religieux didactique et fort. Par contre, peu probable qu'il y ait eu un épitaphe, la majorité de la population ne sachant pas lire.

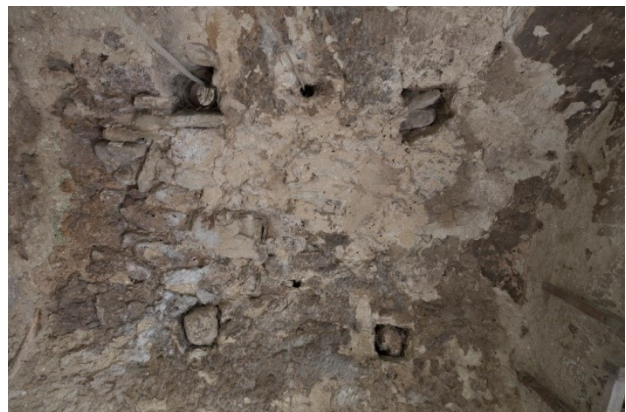
A noter les quatre trous dans le plafond. Vu l'écartement par rapport aux murs, cela ne pouvaient être que pour un échaffaudage de construction ou de réparation. Il n'aurait jamais été posé sur la voûte compte tenu de son poids. Ces trous ont été bouchés lors du bétonnage de la dalle du dessus.

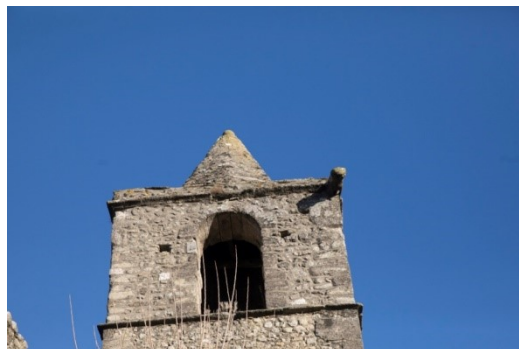
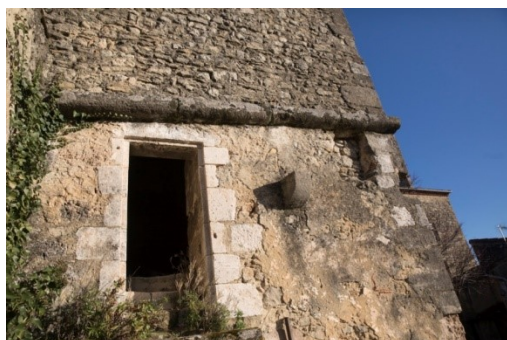
La nef était orientée est ouest comme il se doit. D'environ 8x20m elle pouvait accueillir, très approximativement, une cinquantaine de personnes. Elle était recouverte par une toiture à deux pans. On observe des restes de tuiles sur les façades est et ouest. Le faitage restant lui à la même hauteur tout du long du bâtiment. On voit les traces de l'encastrement des pannes, faitière et intermédiaires, dans le mur.. Cela explique la présence de la gargouille sud est qui n'est pas dans la diagonale du clocher comme les autres mais bien orientée plein sud en direction de cette toiture.

Au sommet, vue la pente du caniveau périphérique aujourd'hui recouvert d'un glacis en ciment, on en déduit facilement qu'il n'y a jamais eu de gargouille dans l'angle sud-ouest

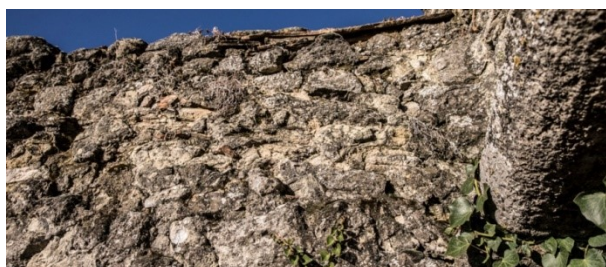
A un niveau légèrement inférieur au caniveau, on remarque la présence d'un corbeau et vraisemblablement l'absence d'un autre, dans le chaînage d'angle. Ils paraissent être en diagonal, par rapport à la nef, cela pourrait suggérer un plafond voûté.

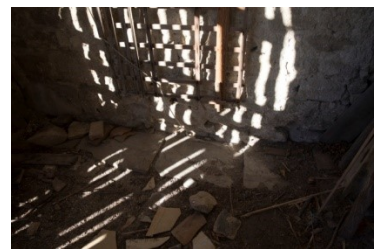
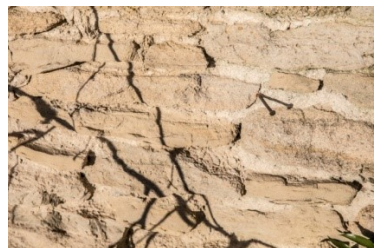
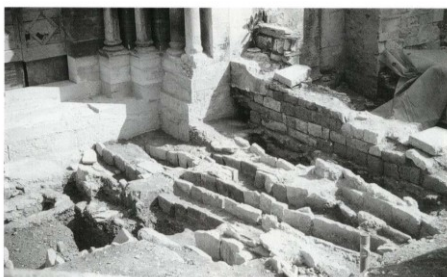
L'intérieur de l'église était donc pavé. On retrouve quelques dalles dans l'entrée. Il y a aussi de nombreuses pierres plates de réemploi dans la construction de l'escalier. On peut affirmer que celui-ci fut construit après la démolition de l'église.

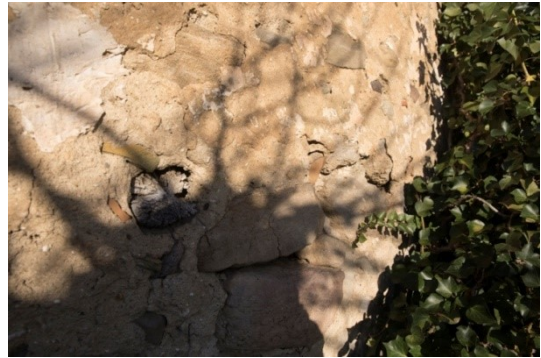
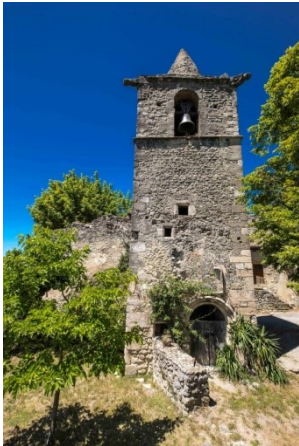
Il y a peu de traces d'un accès à l'étage antérieur à l'escalier à part un petit bois encore présent dans le mur du fond. A cet endroit on peut noter que l'enduit et le badigeon vont jusqu'au toit . On peut donc penser à une échelle de meunier .

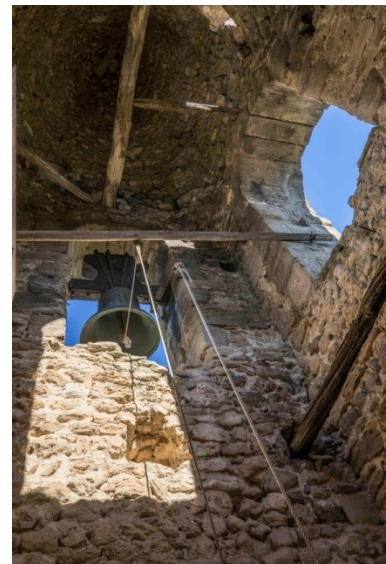
Les deux petites ouvertures en façade, suggèrent un escalier montant à la cloche. Au nord il y a deux ouvertures au lieu d'une : sans doute est ce là un choix pour diriger le son vers la vallée.

A l'intérieur, les trous d'encastrement d'anciennes solives soutenant un plancher sont encore visibles.
